長岡市立科学博物館報

NO.88 2006

特集：新潟県中越地震の被害と対応及び対策

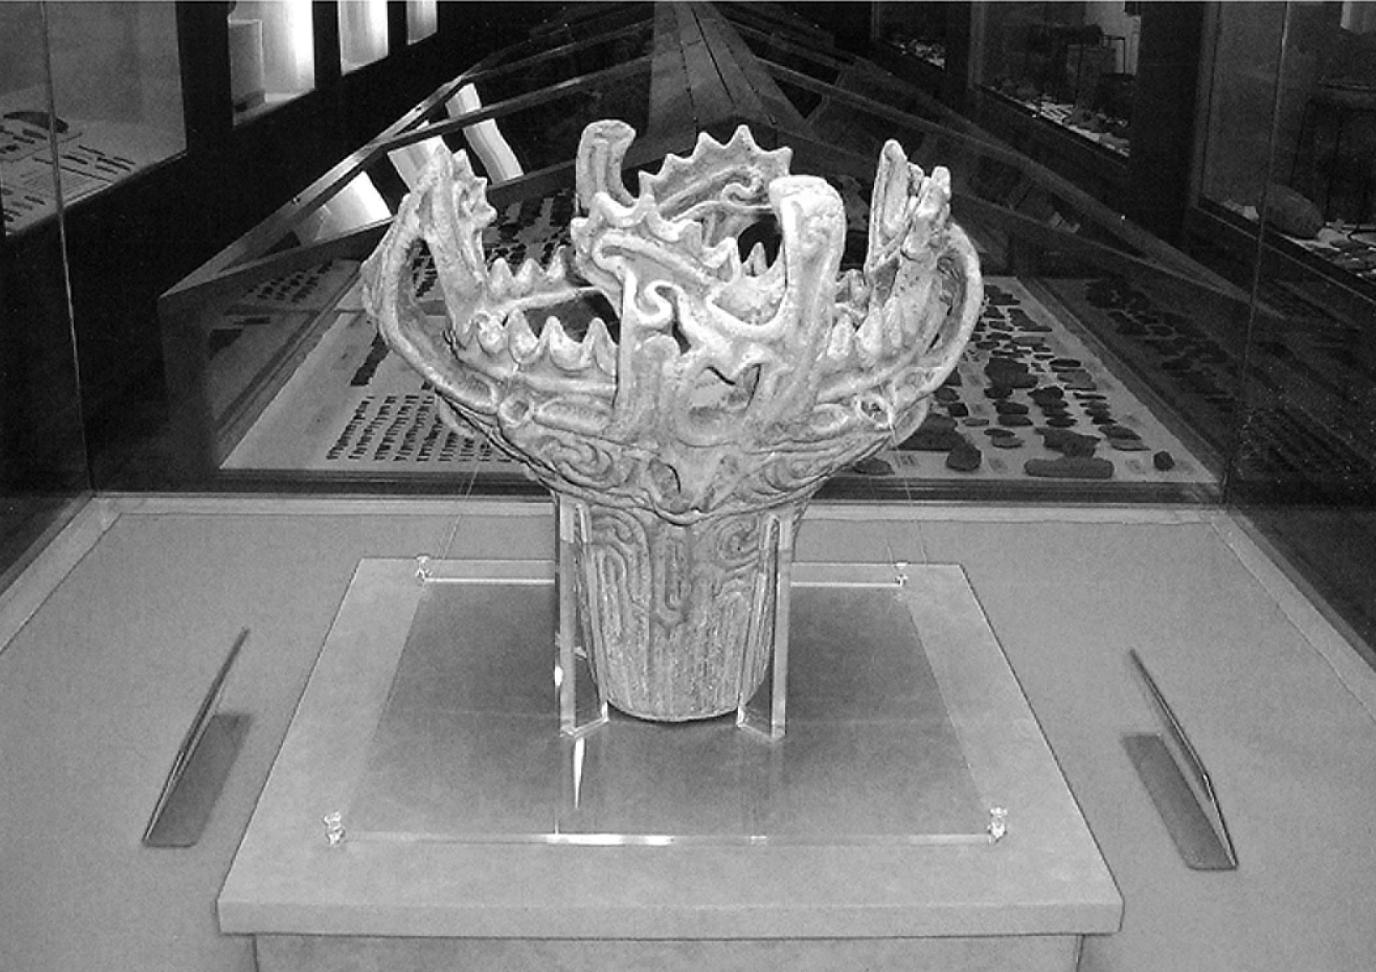
震災復旧後の「火焰土器」の展示状況である。重要文化財「馬高遺跡出土品」のうち、最も有名なこの「火焰土器」は、新潟県中越地震の際には海外の展示会に出品していて難を逃れた。同ケースには別の火焰型土器を展示していたが、その土器は免震台を設置していたにもかかわらず転倒して破損した(本文参照)。

現在、内部に砂袋の重しを入れた土器を、免震台の上にアクリル製の専用台座を載せ、さらにテグスで緊縛して設置している。個々の資料の特徴に応じた展示手法で防災の効果を高めていく必要がある。

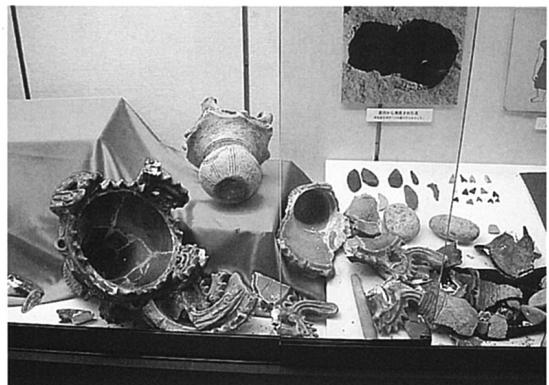
中越地震直後の考古展示ケースの被害状況
(平成16年10月：壇や棚から落下・転倒して破損)

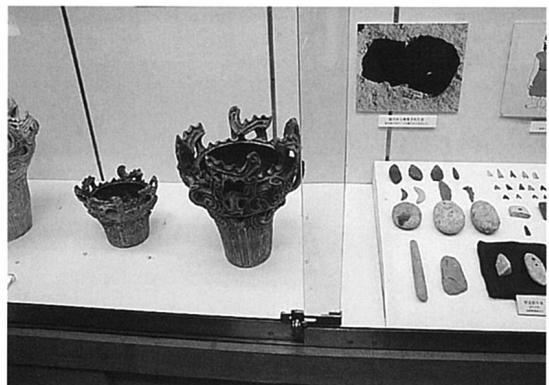
同上の考古展示ケースの復旧状況
(平成18年3月：壇や棚は撤去して平置きに)

展示を再開するにあたり、上記の要因を踏まえて留意した点は次のとおりである。①ケース内の資料は平置きの陳列を基本に、点数を制限してゆとりをもった構成とした。②資料の設置については、土器内部に砂袋等重しの投入、専用台座や五徳状の金属支脚による設置、テグス等による緊縛などを組み合わせて、個々の資料の特徴に応じた展示手法を採用した。実際、金属台座(プランター台を転用)の土器には被害は生じておらず、防災的な効果が認められた。さらに免震台を設置する場合でも、テグスで緊縛するなどの補助的な措置が不可欠である。

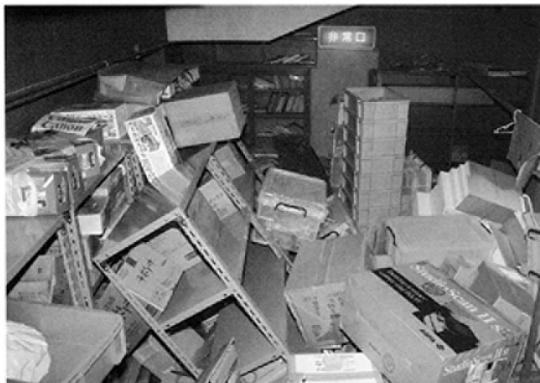
写真1 資料保管庫(4階)の被災状況

平成16年新潟県中越地震による地学部門の被害は次のようなものである。第1資料収蔵庫(地下1階)では、凝灰岩1点が収蔵棚から転落して小損したが、分析用試料なので実害はなかった。展示室(2階)では展示中の化石の母岩が破損したが、これも実害のない程度のものであった。また、地すべり地域に分布する地層の風化の説明のために展示していた岩石(風乾状態)が破損したが、かえってリアルになったのでそのまま展示に使っている。第4資料収蔵庫(2階)は調査・研究・普及活動用の機器類や資材を保管する物品庫としても使用していたので、さまざまな物が散乱したり化石の母岩が壊れたりしたが、実害は箱類の破損だけであった。研究室(3階)では書棚の倒壊などで書籍類を中心に被害が発生した。書棚自体の被害は、スチール製書棚のガラス戸1枚の全損と他の1枚の小損、木製書棚のガラス板破損などである。標本製作室(3階)では積み上げていた段ボール箱やコンテナ類が転倒したが、大きな被害はなかった。また、コンピュータとその周辺機器が机上から転落して外装に傷が付いたが、正常に起動した。資料保管室(4階)では、物品棚や積み上げていた段ボール箱、コンテナ類が転倒して(写真1)、貝化石1点が破損した。

書棚・収蔵棚・物品棚は、壁や柱に接しているものはすべて金具で固定した。接していないものは接続して歪みが発生しないように、また、全体の奥行が増すようにした。接続しただけでは奥行が不足していると思われる場合は、近くの棚と金属支柱で接続した。

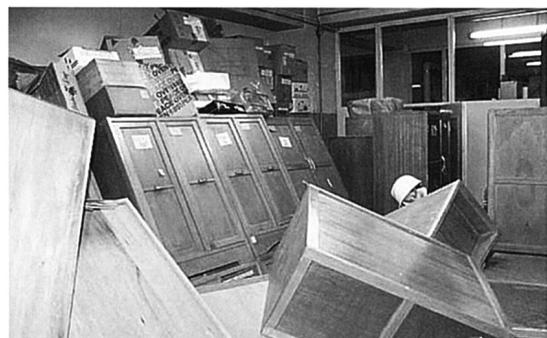
(写真1)

ほとんどの標本棚は高さ1m弱、すべて木製でこれを2台縦に積み、壁際では壁に沿って1列に並べ、部屋の中央部では2列を背中合わせにした列と片側1列の2列があったが、背中合わせの列が上下そろって倒れ、壁際の棚の列やその前に置かれたダンボールなどに引っかかって傾いた状態のままで止まっていた。標本棚2段重ねの上に、フロラ調査の際の標本(採集場所ごとにまとめたもの)、未整理標本や受贈標本、立体的で棚に収納できない標本等をダンボールに入れたものがあり、上方の重量がより大きかった可能性もあり、不安定であったのが倒壊の原因の一つと考えられる(写真1)。

標本棚は、倒壊・転倒を防ぐ措置として、標本棚の上下・左右を金具とねじを用いて連結させるとともに、棚の上に棒状の金具を渡してこれもねじ止めした。これにより、標本棚が個別に落下・倒壊しないようにした(写真4・5・6)。またこの他に、壁際の標本棚では壁にねじ止めすることで落下・倒壊を防ぐ対策とした。

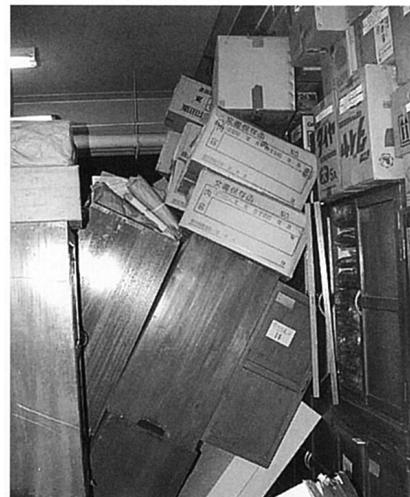
(写真2)

棚の引っかかり方は複雑で、開いた扉が引っかかって止まった部分もあり、支えになっているダンボール等を動かす作業は内部に収蔵されている標本を傷めないよう慎重を要した。これらの棚は、上下左右とも連結されていないが、棚同士が引っかかった状態で別々に起こすことができず、数人がかりで一齊に引き起こした。また、ほとんどが内部に標本が入っている状態で引き起こしたが、重量もあり、困難な作業であった。斜め下に向いている棚の一部は、半開きの扉を開くと標本がさらに落下する恐れがあり、中に戻せないため扉を閉めることも出来ず、扉を支えながら標本を抜き出し、その後棚を引き起こした(写真2)。

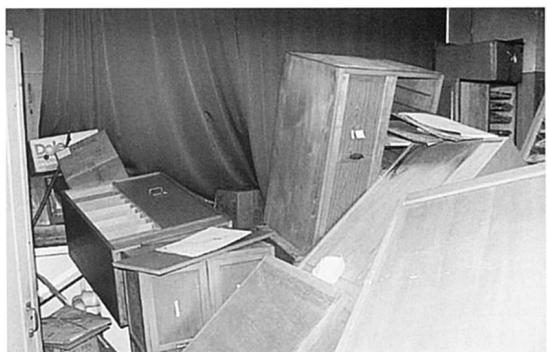
(写真3)

もう一方の、1列のみ並べてあった列は、一部で上段のみが落下したが、こちらでは棚の内部に標本をあまり収納しておらず重量が軽かったもので、振動により上段のみが移動・落下したと考えられる(写真3)。

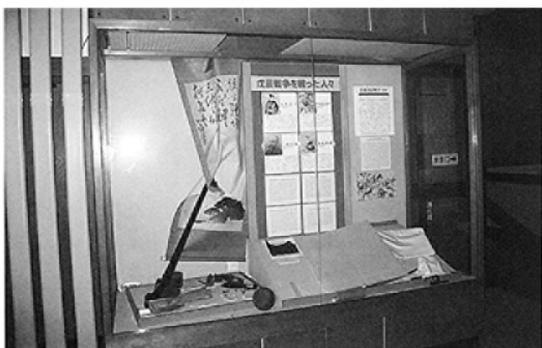
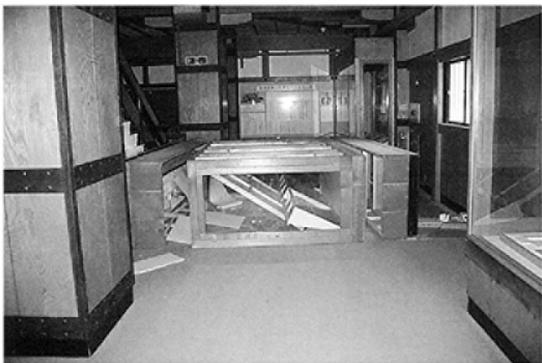
書幅等の皺・折れ等の発生(4件)、刀剣類・陶磁器類・木製品の破損(7件)、塵等の付着(11件) 計22件

写真5 郷土史料館展示ケース (10月25日)

写真7 郷土史料館展示ケース (10月25日)

被害の発生要因については、①展示ケースそのものの倒壊、②展示資料の不適切な配置による被害、③展示ケース鍵の施錠力不足、④一時保管庫の棚配置の不備があった。そのため、①展示ケース倒壊防止(壁面への固定等)、②展示ケース鍵の強化(施錠力のある新しい鍵の設置)、③展示資料の保護(資料の間隔を空ける・資料どうしの接触防止等)、④棚配置の安全確保

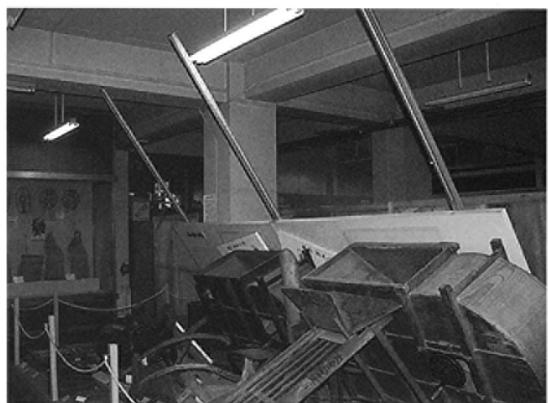
(写真1)

展示ケースに入らず、床などに露出して置いてある民俗資料も破損しなかった。ガラス製品や陶器などの壊れやすい資料を展示していなかったのが幸いしたようである。だが、農具などの後にある大型の解説パネルを留めている金属製の柱の上部先端が天井から外れ、解説パネルが唐箕などの上に覆いかぶさっていた(写真1)。唐箕が解説パネルを受け止めた格好になっていて、他の民具に解説パネルが当たるのを防いでいたのは幸いだった。解説パネルが倒れたのは金属製の柱を床と天井に固定していなかったために起きたものであった。柱は相當に重いものだが、12月になってから、解説パネルと金属製の柱を民俗資料から離し、資料をその重みによって破損することを防いだ。

2階の民俗展示室の倒れた解説パネルの柱の地震対策として、柱の上下の先端を天井と床に固定する工事を12月に行なった(写真3)。翌平成17年1月から展示室を再開するための措置である。工事を実施するにあたり、唐箕や臼などの民俗資料を工事の妨げにならないように移動した。

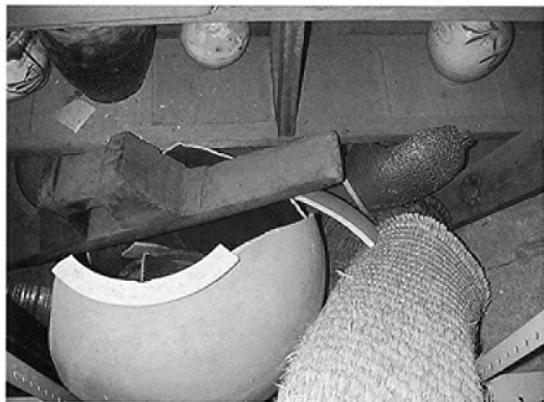
(写真2)

地階の収蔵庫にある民俗資料は一部が破損した。国指定の重要文化財「東北日本の積雪期用具 附改良用具」は無事だったが、甕が幾つか、棚の上から落としたソリによって破損した(写真2)。

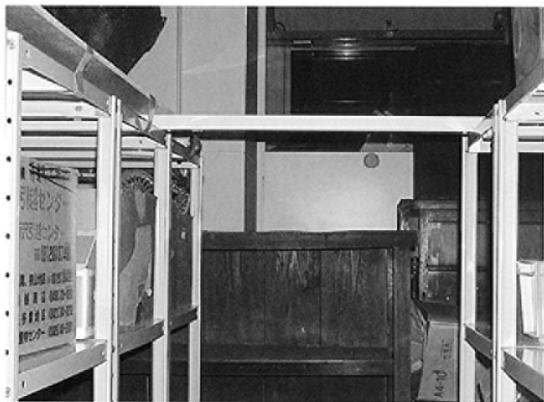
(写真4)

2階の奥にある第4収蔵庫では民俗資料を保管しているスチール棚が変形した。棚の柱が細く、鉄板が薄いので棚が変形したのである。資料はさほど被害を受けなかった。

2階奥の第4収蔵庫の資料を置いてあるスチール棚が倒れないように棚を横断的に連結する工事を実施した(写真4)。スチール棚を互いに連結することによって棚の幅を広くし、倒れないようにしたのである。その工事のために、スチール棚に置いてある資料全てとスチール棚の横にある整理箪笥(衣類を収納している)を皆、収蔵庫から搬出し、民俗展示室に移動させた。

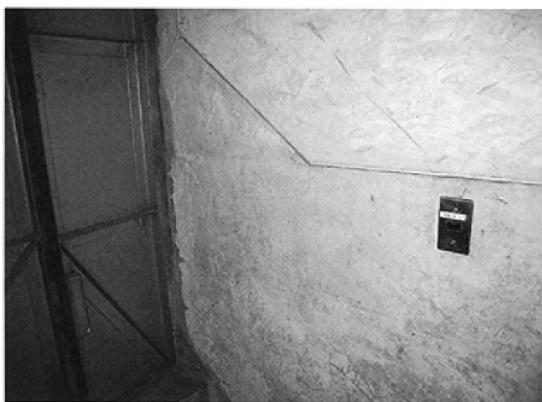
(写真5)

しかし、地震によって博物館のある建物自体が被害を受けた影響が展示室と収蔵庫に現れた。地震の翌年の梅雨の時期になった時、民俗展示室にある窓側の柱付近の天井から水が滴り落ち、また柱を伝って水が落ちてくるようになったのである。その原因は不明である。なお、滴り落ちる水は相当な量であった。また、地階の収蔵庫にも梅雨時、壁から水が滲み出るようにになった。収蔵庫入口の階段付近の両側から水が滲み出し、床に水が広がるようになった。そして、収蔵庫内の奥からも少量だが水が滲み出するようになった。

地階の収蔵庫入口付近の両側の壁にひびが入り、そこから水が滲み出す症状の対策として、水の滲み出す箇所をパテのようなもので塞ぐ処置をした(写真5)。だが、水の滲み出す箇所は片方の壁しか分からないので、もう片方の水の滲み出しが塞いでいない。

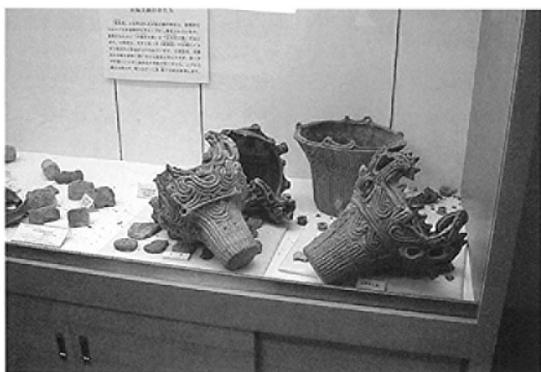
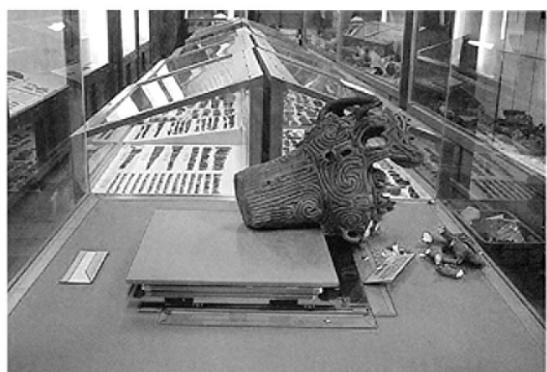
柳原分庁舎2階の展示室は、約150m²のスペースが考古部門で、3件の国指定重要文化財(馬高遺跡出土品、小瀬ヶ沢洞窟遺跡出土品、室谷洞窟遺跡出土品)を含む約3,000点の考古資料を展示ケースに陳列していた。そのケースの大半が震動によって移動し、内部の資料が落下・転倒するなどして大きな被害が生じた(写真1・2)。

展示ケース内で被災した考古資料は65点で、その大半が復元された縄文土器である。縄文土器が51点(全壊19、半壊・部分破損32)に対して、弥生土器・土師器は6点(全壊4、部分破損2)で、不安定な縄文土器の深鉢に被害が集中した。破損した資料には、重要文化財馬高遺跡出土品のうち16点が含まれている。その他、被害を受けた縄文土器には、新潟県内の標識資料となっている小千谷市三仏生遺跡出土の深鉢、津南町卯ノ木遺跡出土の尖底深鉢、長岡市岩野原遺跡出土の火焔型土器群、中道遺跡出土の深鉢など貴重な資料も多い。

科学博物館等の展示については、展示ケース内にガラス棚や雑壇を設けて陳列していたことが破損の大き

な原因となった。また、面積に対して展示点数が極めて多く、ケース内で間隔を密に配置していたこと、復元した時期がかなり古い土器も多数含まれており、接合及び石膏部分が脆弱化していたことなども被害に影響を及ぼした。

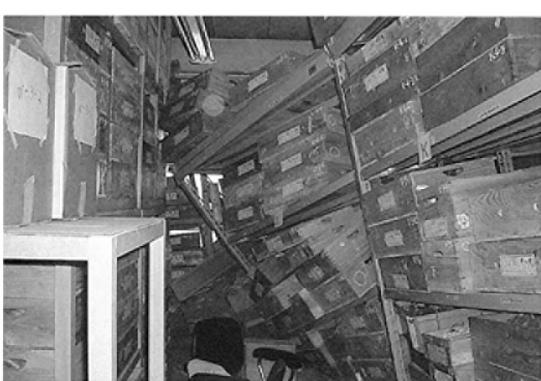
長岡市西新町にある新町小学校は、昭和44年改築竣工で鉄筋コンクリート造。校舎3階の1教室(郷土資料室)を利用して、科学博物館の収集資料(主として昭和50年以前)を保管していた。土器破片や石器類を中心とする約900箱を収納。金属製のスチール棚の一部が崩壊してコンテナが落下、資料が床面に散乱した(写真3)。支脚の一部が床板にめり込んでしまったことや、積載していたコンテナの加重が大きくフレーム自体が歪んでしまったことなどが要因とみられる。コンテナの一部は窓

一方、収蔵関連施設では、スチール棚の崩壊や歪みが生じ、資料が落下・破損してしまった。スチール棚の場合、積載の重量が大きいものに歪みが顕著であった。これは収蔵棚の固定や各棚に転落防止の措置を講じていなかったことなどが被害の原因と考えられる。収蔵資料については、スチール棚をボルト等で壁面に固定し、棚板前面にテープや紐等で補助を施すよう努めている。要町整理作業所では、ビニール紐1本を各棚に縛りつけていただけであるが、落下を防ぐ高い効果が認められた。

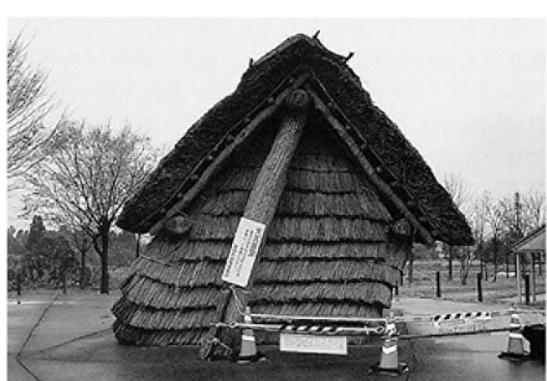
長岡市西津町の藤橋歴史の広場は、縄文時代晚期の大規模な集落である国指定史跡藤橋遺跡を整備し、平成4年度から史跡公園として活用していた施設である。ガイダンス施設の「ふじはし歴史館」(鉄筋2階建)では、展示ケースのガラスが破損した。特に周辺の資料として陳列していた岩野原遺跡出土品のケースは、上面のガラス板が内部に落ち込み、縄文土器7点・土製品2点に被害が生じた。また、模型ケースの開閉部のガラスが抜け落ちて割れていた。その他、大型パネルの落下、空調設備のダクトの脱落なども認められた。屋外では、住居を復元した「縄文の家」3棟のうち、中央の2号住居(平地式住居)が大きく傾倒した(写真4)。この住居はその後の余震でさらに傾き、倒壊寸前の状態になった。舗装した園路の一部にも亀裂があり、縁石が崩れるなどの被害がみられた。その他、貯水池から園外への排水管に漏水が生じた。

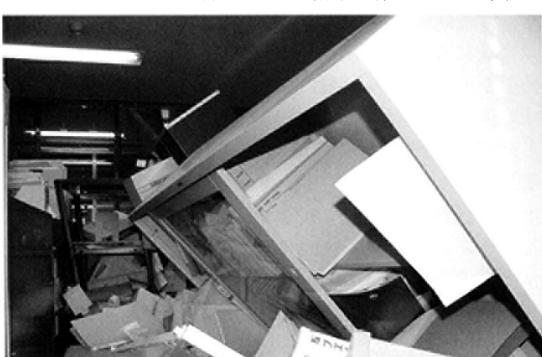
時近くになったので、そろそろ事務仕事は切り上げようと思い、書類やパソコンをまとめ、パソコンを研究室へ運ぼうとして持ち上げかけたときに強い揺れに襲われた。地震の発生があと2分も遅かったら、筆者は研究室にいて、倒れてきた書棚と事務机との間で絶命していたはずである(写真1)。何の因果か生き残り、ここでこうしてお話し申し上げるのも何かの因縁かも知れないので、少しの時間、耳を傾けていただきたい。

写真1 地学研究室内で倒れたスチール書棚

さて、筆者を潰していたかも知れない書棚は、高さ110cm、幅180cmのスチール製書棚で、それを2段に積み重ねて高さ220cmとし、荷造り用の透明テープを一周させて1段目と2段目を貼り繋いでいた。更に、市販の家具転倒防止器具(一般に「突っ張り棒」などと呼ばれている器具)で天井から書棚を支えていたが、この器具は転倒防止という点では役に立たず、書棚は高さ220cmの姿のまま、事務机の方へ倒れ込んでいた(写真1)。このような家具転倒防止器具は、軽量の家具には有効なのかも知れないが、書籍など質量の大きい物品を収納している棚では無効と考えた方がよいと思う。このほかに地学研究室では、高さ210cm、幅180cmのスチール製ラックに、いわゆるカラーボックスを載せてテープで貼り、更に天井との間で突っ張らせていましたが、これもその姿のまま倒れていた(写真3)。なお、これらの書棚類が転倒したのは、床がカーペット敷であったこととまったく無関係とも考えられない。そうしてくれと頼んだ訳ではなく、移転して来た当初からそうなっていただけなのだが、床との摩擦係数が高いほど、書棚類が転倒する可能性が高くなることを認識しておくべき

研究室の復旧にあたっては、室内が狭いために書棚類を低層化できなかったので、柱や壁に接している棚はすべて金属金具で固定した(写真4)。また、壁や柱に接していない棚は、他の棚や衝立と接続して全体の奥行きが増すようにしたり、事務机で押さえたりした。

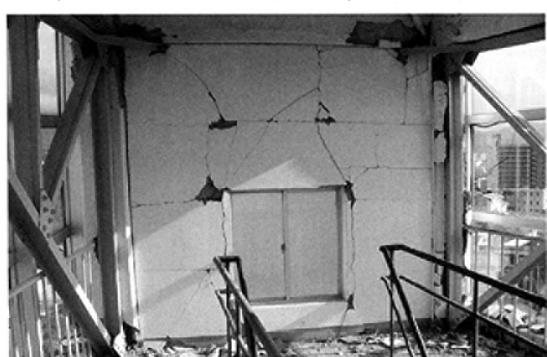
写真2 建物で被害の激しかった部分

当館を収容している長岡市役所柳原分庁舎は、昭和31年竣工の既存不適格建築物と思われ、実際、一部で大きな被害が見られた(写真2)。そのような建築物に博物館を収容しておくこと自体が危ないことではあるが、これは学芸員レベルで何とかできるようなことではないので、自治体のトップに近い方々や私立博物館の運営者の方々などには、考えておいていただきたいと願う。

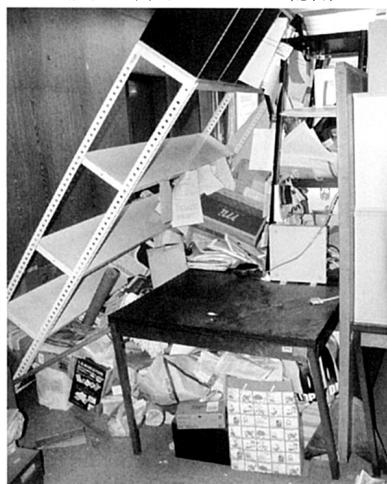
写真3 スチール棚の倒れ込みと作業机の脚部の損傷

テーブル類もまた、脚部が弱いと危ないことになる。写真3にある机は会議用机をコンピュータ作業用に転用したものであるが、全体が平行四辺形的に変形している。壁側から倒れてきたスチール棚等に支えられなかったら、脚の取付部が完全に破損していたかも知れない。

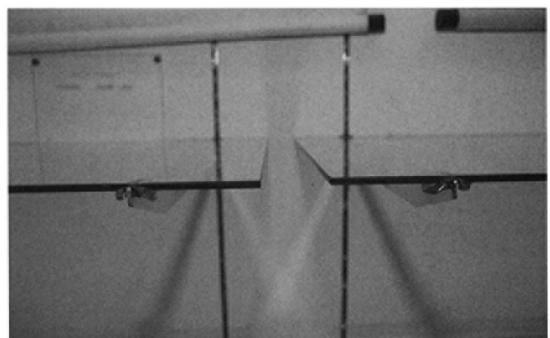
写真5 粘着振動吸収材の使用状況

展示ケース内のガラス棚について、当館ではほとんど破損しなかったが、平成17年4月に長岡市と合併した旧刈羽郡小国町の民俗資料館(現長岡市小国民俗資料館)では破損して被害が発生した。そのため復旧にあたっては、市販の(一部は救援物資として届けられた)ウレタンエラストマー製粘着振動吸収材を使用した。その際、支持金具とガラス棚の間にできるアソビに粘着振動吸収材の一部が挟まれるようにして設置した(写真5)。これが功を奏し、平成17年6月20日の柏崎市女谷付近を震源とする地震(小国町法坂で震度5弱)の際も、同年8月21日の小国町法坂付近を震源とする地震(小国町法坂で震度5強)の際も、被害は発生しなかったので、広く

使用をお勧めしたい。ただし、口頭発表の際、経年変化で成分の一部が周囲を汚損する可能性があることをご指摘いただいたので、その点はご留意願いたい。当館では、元々資料そのものには使用していない。
