長岡市立科学博物館報

NO.88 2006

特集：新潟県中越地震の被害と対応及び対策

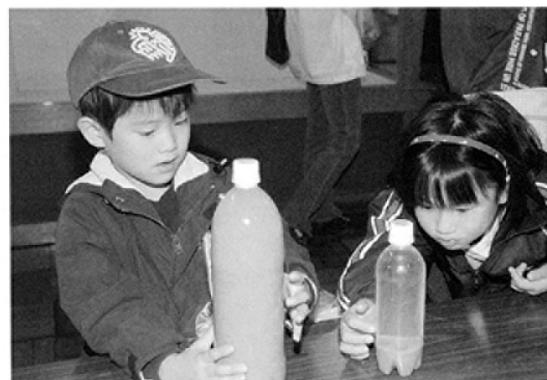
研究室の復旧作業は難航したが12月に入って一応完了し、展示室の再開が1月5日と決まつたので開館の準備に移つた。12月には児童・生徒を主な対象とした新たな行事を実施し、翌年1月からは中越地震に関する講演会、講習会、地盤の液状化・流動化現象の実験(写真2)なども実施し、地震に関連する知識の普及に努めた。

写真2 地盤の液状化・流動化現象の実験
